## LA FISSURATION PAR CORROSION SOUS CONTRAINTE DANS LES RÉACTEURS NUCLÉAIRES FRANÇAIS D'EDF

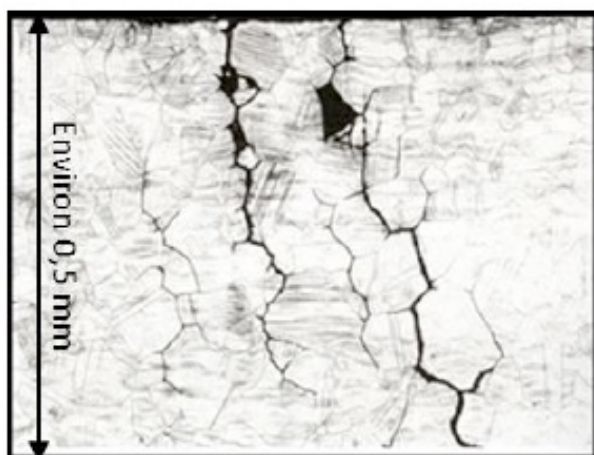
La corrosion sous contrainte (CSC) est un mode de corrosion assez répandu dans l'industrie conventionnelle (hors nucléaire) qui se caractérise par la fissuration d'un matériau au contact d'un environnement chimique. Il résulte généralement, pour un matériau sensible, de l'action conjuguée d'une contrainte mécanique et d'un milieu agressif. Cette dégradation conduit à l'amorçage d'une ou plusieurs fissures puis à leur propagation au sein du matériau. La plupart du temps, cette propagation est de nature intergranulaire, c'est-à-dire qu'elle suit les joints de grain du matériau, comme l'illustre la figure 1 ci-dessous.

**Figure 1 : Exemple de CSC dans un acier inoxydable au contact d'un fluide primaire de REP**

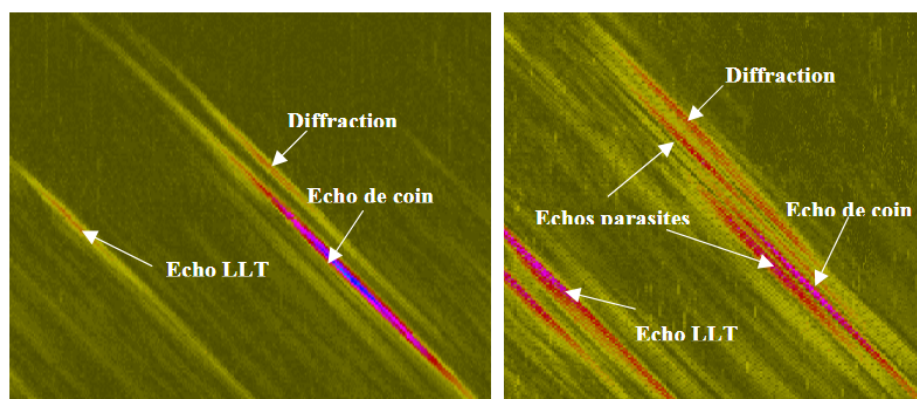
Dans ce cas, l'écho réfléchi ou diffracté par une fissure causée par la CSC peut être difficile à identifier correctement, notamment vis-à-vis de ces échos parasites (voir figure 3). L'enjeu pour le contrôleur est de discriminer un écho dit « parasite » provenant du bruit de structure d'un écho provenant d'une fissure.

**Figure 3 : Exemple d'images ultrasonores de type B d'un réflecteur artificiel situé en dehors (à gauche) et dans une soudure (à droite) d'un matériau inoxydable de structure austénitique.**

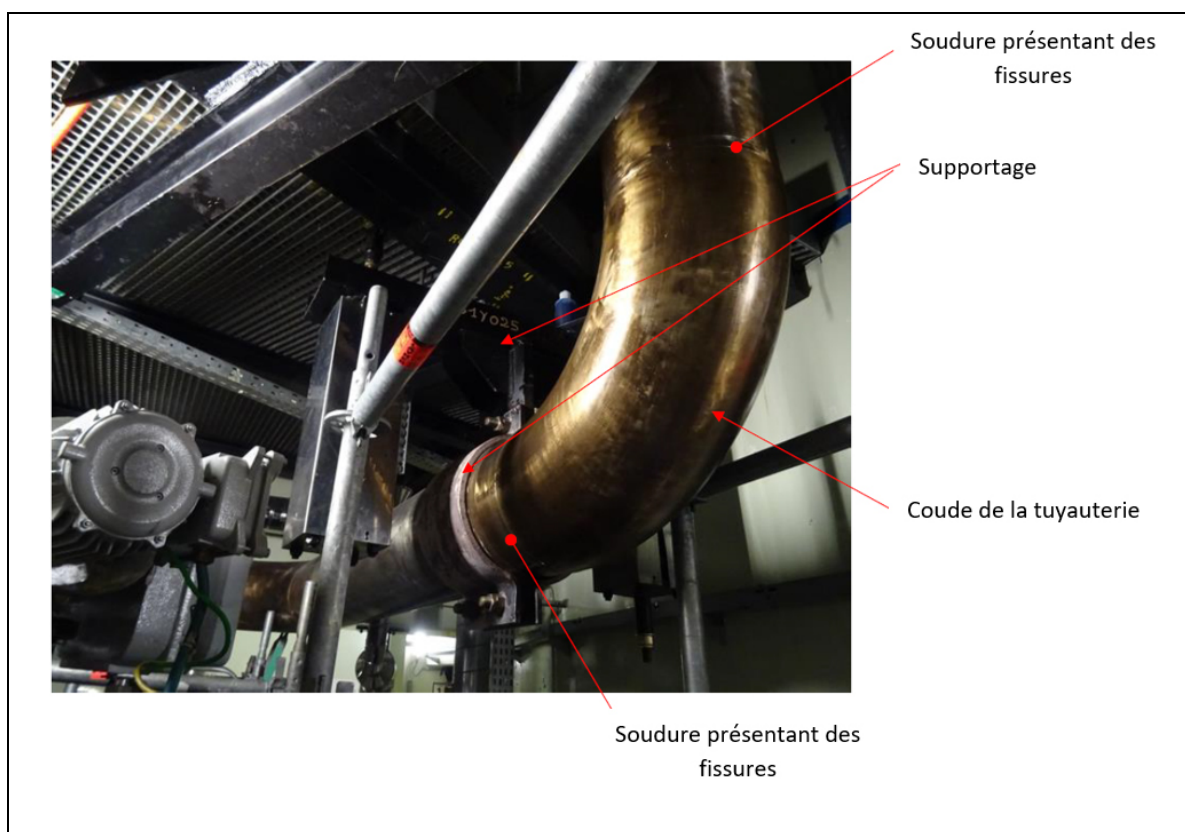
Compte tenu du caractère inattendu et non unique de ces indications, EDF a décidé de découper les parties de tuyauteries affectées et de réaliser des expertises destructives approfondies pour identifier la nature et les caractéristiques de ces indications. Dès décembre 2021, ces premières expertises ont permis d'attribuer l'origine de ces fissures à de la corrosion sous contrainte, bien que le contexte (matériau, chimie du fluide primaire et niveau de contrainte) ne permettait pas, *a priori*, de craindre un risque de CSC dans ces zones.

**Figure 4 : Environnement mécanique des soudures des tuyauteries RIS présentant des cas de fissuration par CSC**

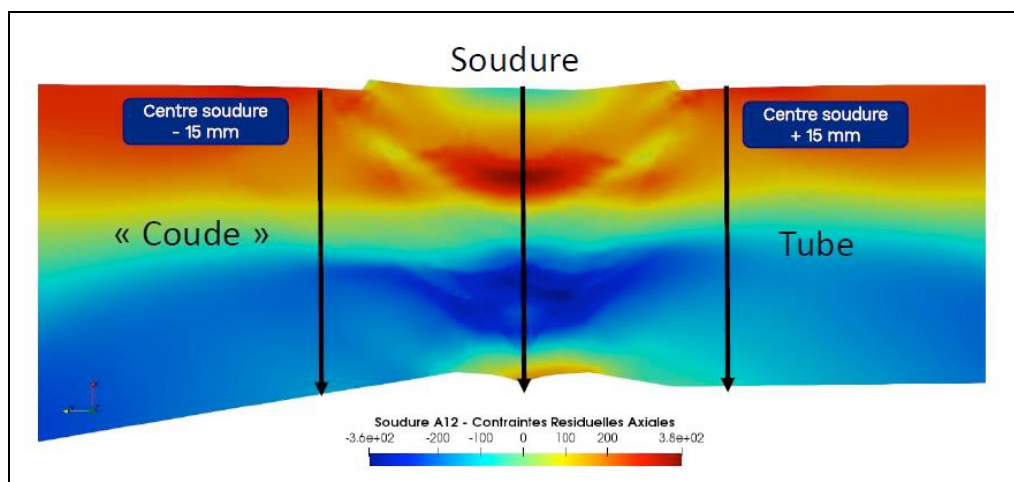
Ces expertises ont confirmé les corrélations existant entre les dimensions de ces fissures, l'état de contrainte local et le niveau des températures. Il apparaît également que l'initiation des fissures a été très précoce (probablement dès les premiers cycles thermiques) et que la propagation est très lente. Il apparaît d'ailleurs que cette propagation s'arrête dès que la pointe de la fissure pénètre dans une zone où les contraintes s'inversent pour passer en mode « compression », ce qui est le cas au-delà de la zone de la passe « racine » située à quelques millimètres de profondeur, ce qui est illustré dans la figure 5 ci-dessous.

**Figure 5 : Exemple de modélisation des contraintes résiduelles de soudage après traitement thermique de détensionnement dans une soudure potentiellement affectée par la CSC (document EDF)**
